COMUNE DI PAESANA

LAVORI DI MIGLIORAMENTO SISMICO E COMPLETAMENTO EFFICIENTAMENTO
ENERGETICO EDIFICIO SCOLASTICO OSPITANTE LA SCUOLA PRIMARIA
E SECONDARIA DI I° GRADO "DON L. MILANI"
PROGETTO ESECUTIVO

Elaborato:
- Relazione tecnico-illustrativa generale

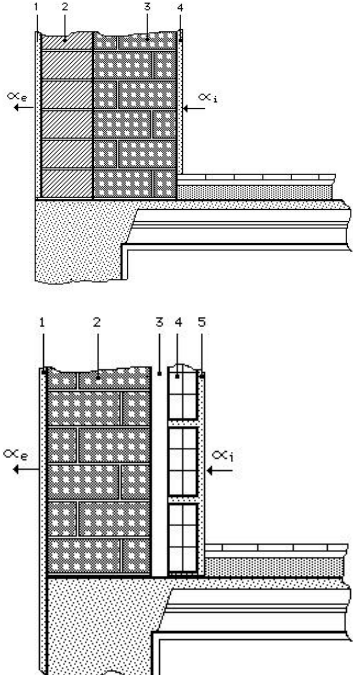
ELEMENTI OPACHI ORIZZONTALI E VERTICALI				
Descrizione componente/ TIPO	Descrizione struttura	Disegno tipologico	Origine del dato ⁽¹⁾	Trasmittanza elemento ⁽²⁾ [W/ m ² K]
Muro perimetrale verso esterno MUR1	Muratura portante in mattoni pieni intonacata sulle due facce (Spessore 55 cm)

Evidenza di audit e abaco delle strutture	1,07
Muro perimetrale verso esterno MUR2	Muratura a cassetta vuota in mattoni di laterizio (Palestra, spogliatoi e piano secondo Scuola) (Spessore 40 cm)		Evidenza di audit e abaco delle strutture	1,10
Muro perimetrale verso esterno MUR5	Muratura portante in mattoni pieni intonacata sulle due facce (Spessore 60 cm)		Evidenza di audit e abaco delle strutture	1,04
Muro perimetrale verso esterno MUR10	Sottofinestra in mattoni semipieni e forati intonacata sulle due facce (Spessore 25 cm)		Evidenza di audit e abaco delle strutture	1,76
Solaio di copertura piana (servizi e spogliatoi) SL1	Solaio in laterizio non isolato (Spessore 25 cm)

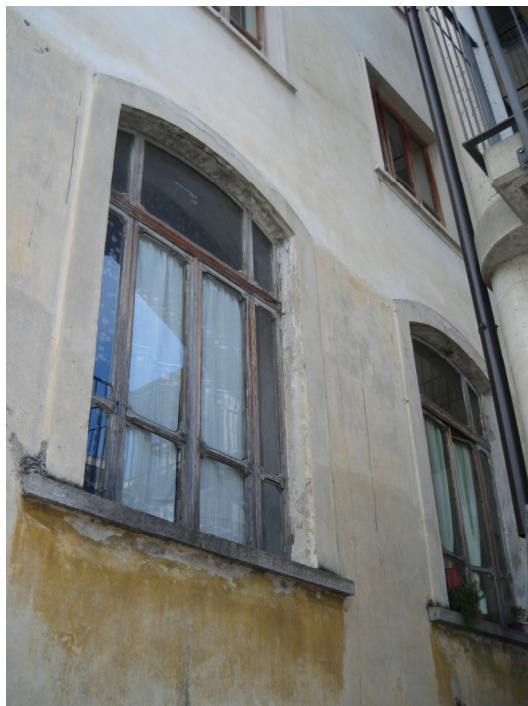
Figura 4 - Vetrata piano rialzato

5.1.1 SOSTITUZIONE PARZIALE SERRAMENTI	
Descrizione generale	<p>La sostituzione parziale degli infissi del piano rialzato, consente di installare serramenti esterni in PVC pluricamera antiurto con apertura normale ad anta oppure a vasistas, con marcatura CE (UNI EN 14351- con spessore minimo della parete esterna del profilo di comprensivi di vetro montato tipo camera bassoemissivo; profili fermavetro ad incastro, gocciolatoio, serratura, ferramenta ad incasso e maniglia in alluminio. Con trasmittanza termica complessiva $U_w \leq 1,3 \text{ W/m}^2\text{K}$ (UNI EN ISO 10077-1).</p> <p>Le vetrate isolanti, tipo vetrocamera con lato basso emissivo, sono formate da due lastre di vetro, normale o stratificata, con interposta intercapedine di gas argon al 90%, sono complete di profilati distanziatori, giunti elastici, sali disidratanti etc.; i vetri antisfondamento sono costituiti da due lastre con interposta pellicola di polivinilbutirrale.</p> <p>Gli infissi devono essere provvisti d marchiatura CE ed ottemperare alla normativa vigente per quanto concerne le prestazioni di permeabilità all'aria, tenuta all'acqua e resistenza ai carichi del vento.</p>

Area di intervento	<p>54,55 m² (serramenti in legno al piani rialzato, area custode e biblioteca)</p> <p>Per l'individuazione dei serramenti da sostituire e l'abaco si veda le relative tavole grafiche del progetto esecutivo.</p>

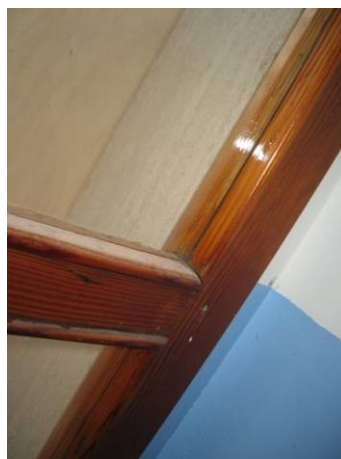
Figura 5 - Dettaglio di un serramento in legno e vetro singolo

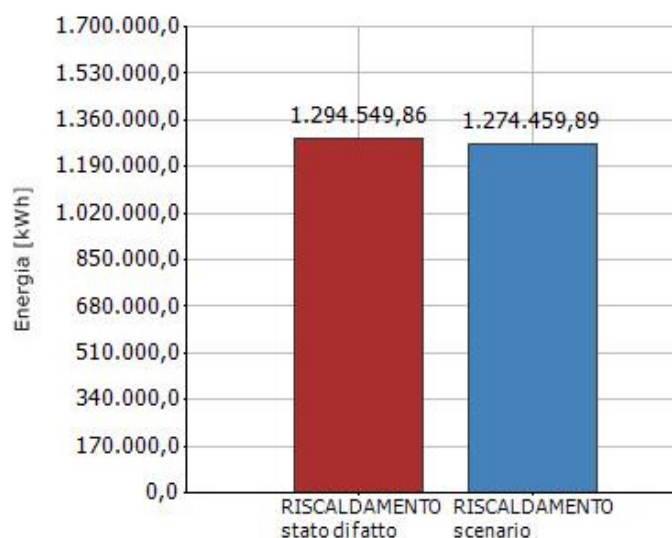
5.1.1 SOSTITUZIONE PARZIALE SERRAMENTI

Confronto delle targhe energetiche per la prestazione globale

Il fabbricato presenta serramenti in ferro e vetro semplice risalenti all'epoca di realizzazione che, oltre a presentare evidenti segni di vetustà e degrado (deformazioni, movimentazione difficoltosa, macchie, ruggine, rotture, ecc...) non risultano rispondenti alla normativa sulla sicurezza. Il progetto prevede la sostituzione dei serramenti esistenti con nuovi serramenti aventi le seguenti caratteristiche:

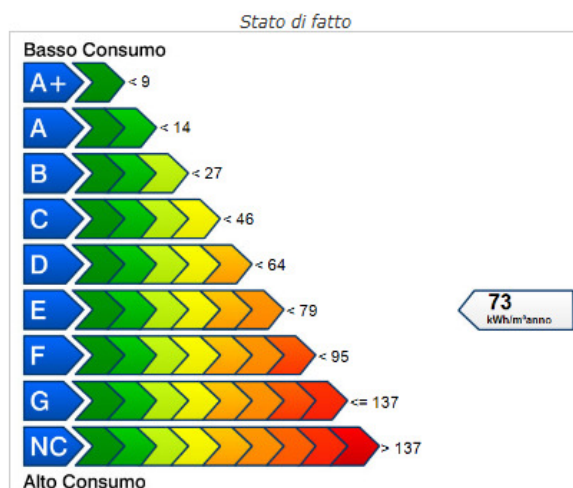
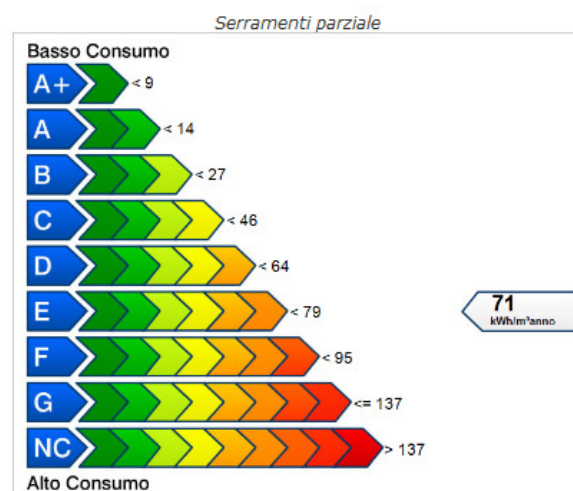
Il valore rappresentato è l'indice di prestazione globale con localizzazione teorica a Torino.

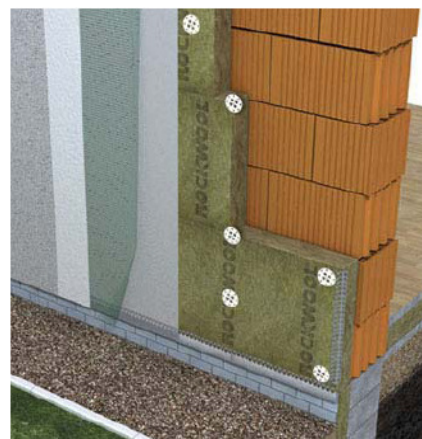
5.1.2 ISOLAMENTO A CAPPOTTO DELLA MURATURA PERIMETRALE

Descrizione generale	<p>L'isolamento a cappotto consiste nell'applicazione di uno strato di materiale coibente sulle pareti perimetrali verticali all'esterno dell'edificio, in modo da ridurre considerevolmente la dispersione di calore attraverso l'involucro.</p> <p>Per ottenere un sistema a cappotto efficace, bisogna prestare la massima attenzione alle caratteristiche dei singoli componenti, in particolare del materiale isolante.</p> <p>Per l'edificio oggetto di studio si prevede l'utilizzo di pannelli in polistirene espanso sintetizzato (EPS) CON GRAFITE, esenti da CFC o HCFC, resistenza a compressione pari a 100 kpa e densità compresa tra 18-28 kg/m³ (secondo la norma UNI EN 13163), euroclasse E di resistenza al fuoco, marchiatura CE, lambda pari a 0,031 W/mK, spessore 12 cm</p> <p>La tecnica di isolamento prescelta prevede le seguenti fasi:</p> <ul style="list-style-type: none">➤ sagomatura dei pannelli e fissaggio dei dispositivi di ancoraggio;➤ disposizione e incollaggio dei pannelli con malta adesiva applicata con frattazzo dentato creando una superficie uniforme di circa 5 mm di spessore;➤ tassellatura dei pannelli con almeno quattro chiodi a testa tonda larga per ogni m²;➤ applicazione del rasante a base di calce idraulica naturale steso con spatola d'acciaio;➤ posa rete di armatura;➤ stesura fissativo;➤ finitura esterna.

Area di intervento	<p>2.500 m²</p> <p>Per l'individuazione della superficie da isolare e particolari costruttivi si vedano gli elaborati progettuali del progetto esecutivo).</p>

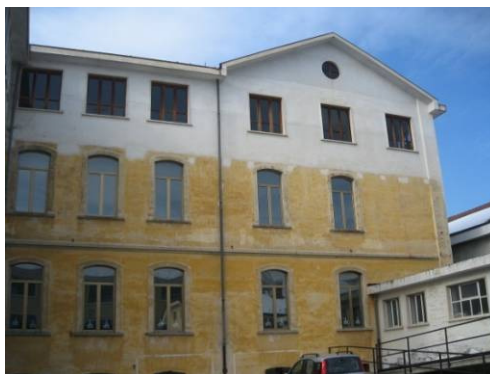
Figura 6 - Vista di insieme della facciata a est da coibentare
